Valutazione al SEM dell'usura di punte ultrasoniche per uso endodontico ortograde

Wear of ultrasonic tips for endodontic orthograde use: a SEM study

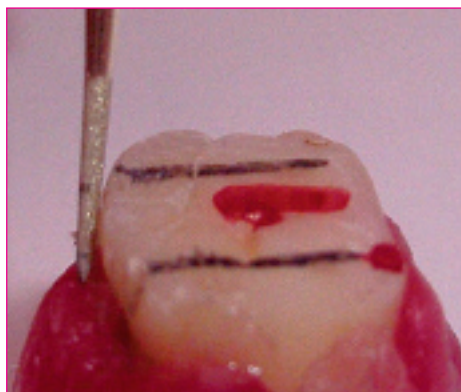
Fig. 1 - Utilizzo della punta sul campione di dentina.

campione, in corrispondenza di una delle quattro superfici laterali, sono stati tracciati, con un pennarello vetrografico di colore nero, due riferimenti: quindi si è tracciata, su ciascuna punta ultrasonica, una linea di riferimento a 3 mm dalla parte terminale in modo tale da utilizzare tutte le punte alla stessa profondità (Fig. 1).

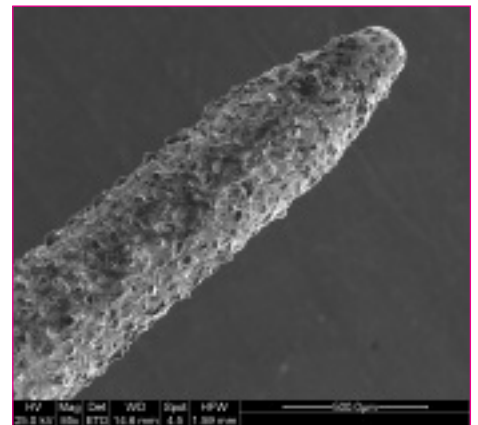
Fig. 9 - Immagine al SEM della punta SP 2-S dopo l'utilizzo.

Seguono la SP2-S (Figg. 8 e 9) e la ET 20-D (Figg. 10 e 11), che presentano all'osservazione una mancanza del rivestimento tra il 20% e il 40% della loro superficie (valore 2 della scala valori n°1).

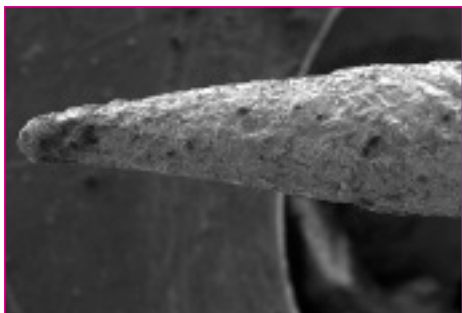
Fig. 16 - Immagine al SEM della punta ProUltra Endo 4 prima dell'utilizzo.

La ProUltra ENDO 3 (Figg. 12 e 13) presenta una mancanza del rivestimento di zirconio per una superficie del 40%-60% (valore 3 della scala valori n°1), mentre le ProUltra ENDO 2 (Figg. 14 e 15), 4 (Figg. 16 e 17) e 5 (Figg. 18 e 19) presentano la mancanza del loro rivestimento di zirconio per oltre il 60% della loro superficie (valore 4 della scala valori n°1).
